Причины деструкции кладки наружных стен технического этажа

В данной статье зададимся целью на основании проведенного нами технического обследования жилого комплекса зданий, выяснить, по каким причинам наблюдаемая на объекте деструкция кладки стен технического этажа носит наиболее выраженный характер по сравнению с деструкцией кладки нижележащих этажей.

Reasons of destruction brickwork of exterior walls technical floor

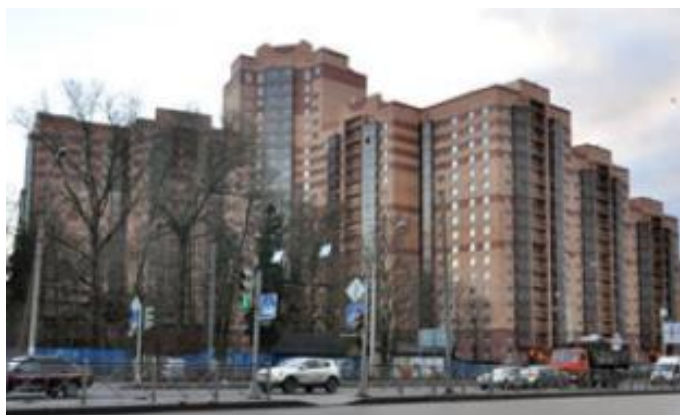
Рисунок 1. Объект обследования

Объектом обследования являлся многоквартирный жилой комплекс (рисунок 1) со следующими конструктивными решениями:

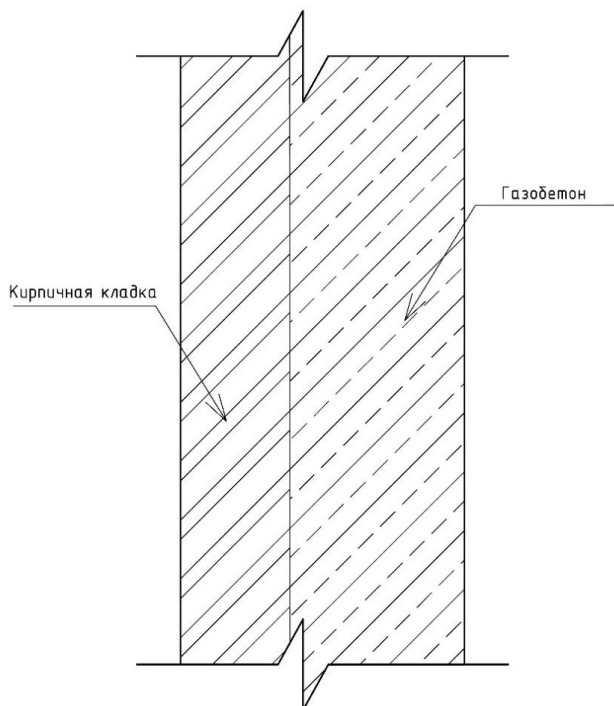
Рисунок 2. Конструкция наружных стен

1. Продольные наружные стены двухслойные: внутренним слоем служат газобетонные блоки наружным – керамический пустотелый кирпич. (Рисунок 2).

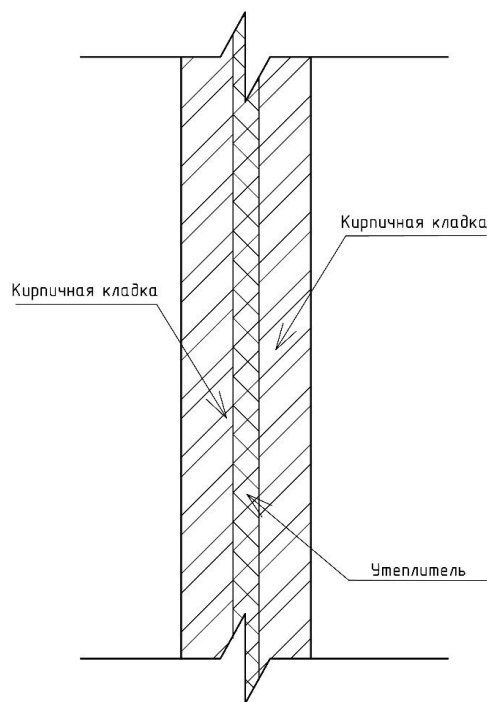
Рисунок 3. Конструкция стен вытяжных шахт

2. Стены вытяжных шахт, выходящих на крышу, трехслойные: два слоя керамического лицевого пустотелого кирпича, между которыми предусмотрен утеплитель (Рисунок 3).
3. В чердачном перекрытии и покрытии предусмотрена пароизоляция.

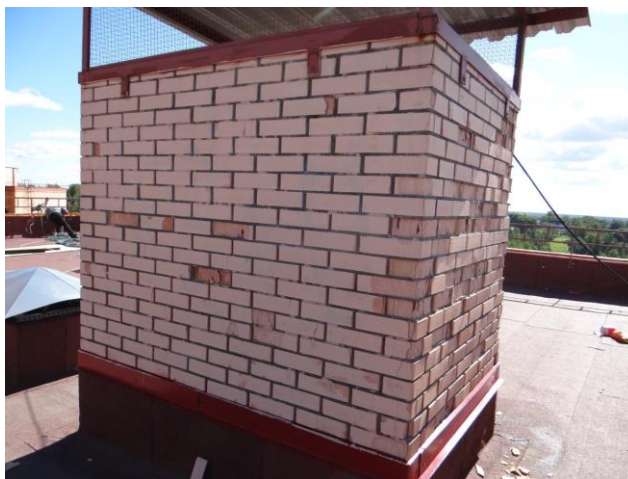
Рисунок 4. Деструкция кладки стен вытяжной шахты

В ходе технического обследования была зафиксирована деструкция кладки стен технического этажа, когда в свою очередь стены нижележащих этажей этому негативному воздействию не подверглись. Кроме того, данная проблема была обнаружена также на стенах вытяжных шахт, где разрушение носит наиболее выраженный характер.

- 2) При данном устройстве системы вентиляции необходимо предусматривать пароизоляцию стен технического этажа и стен вытяжных шахт для предотвращения проникновения влаги внутрь конструкции. Также стоит отметить, что активное использование системы водоснабжения в утреннее и вечернее время суток, а также систем горячего водоснабжения в зимний период, приводит к большему накоплению влаги в помещениях технического этажа и, как следствие, переувлажнению материалов.

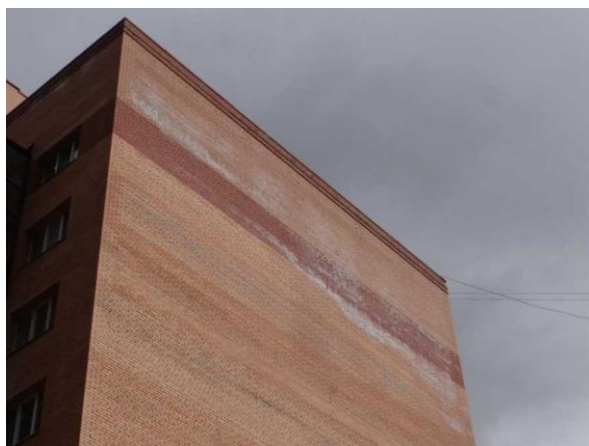
Рисунок 5. Высолы и следы намокания наружных поверхностей стен

Полученные результаты показали, что среднее значение относительной влажности в помещениях технического этажа и над вентиляционными блоками оказалось выше на 7%, чем в нижележащих помещениях. При этом, следует отметить, что в пространстве над некоторыми вентиляционными блоками были зафиксированы большие значения влажности, однако, через некоторый промежуток времени, влажность начинала уменьшаться вплоть до средней в данном помещении. Данные колебания влажности связаны с повышенным использованием систем водоснабжения в определенное время суток. Также стоит отметить тот факт, что замеры проводились в летнее время при температуре около +23°C, в виду этого, в зимний период следует ожидать больших показателей относительной влажности по причине более активного использования систем горячего водоснабжения и отопления [8]. Необходимо учесть, что устройство вентиляции в данном жилом комплексе осуществляется посредством сбора вытягиваемых из вентиляционных блоков газов и паров на технический этаж с последующим выходом через вытяжные шахты. Таким образом, накапливаемая влага под действием парциального давления стремиться выйти через стены (из-за наличия пароизоляции в перекрытии и покрытии технического этажа и ее отсутствия в наружных стенах, а также стенах вытяжных шахт), что приводит к увлажнению их внутренних, а затем и наружных слоев [9]. Несмотря на то, что на техническом этаже были предусмотрены окна, их устройство не обеспечивало выход влаги во внешнюю среду, по этой причине в помещениях технического этажа не мог установиться нормальный воздухообмен [10]. Наряду с переувлажнением стен от выхода влаги наружу из вентиляционных блоков, необходимо учесть влияние влажности газобетона. В виду технологических особенностей процессов производства автоклавного газобетона его относительная влажность к моменту доставки на строительную площадку составляет 40% [11, 12]. В течение первых лет после ввода здания в эксплуатацию наружные слои газобетона отдают влагу, при данных решениях наружных стен, более активно в помещения, что приводит к быстрому установлению на поверхности газобетона естественной влажности [13, 14]. Однако не стоит забывать, что влага, содержащаяся во внутренних слоях газобетона, не имеет возможности испариться, в виду чего задерживается на долгие

годы, так как конструктивное решение стен технического этажа обследуемого жилого комплекса не предусматривает вентилируемого зазора между кирпичной кладкой и внутренним слоем газобетона, вследствие чего последний не контактирует с окружающей средой. Учитывая небольшой срок эксплуатации здания (2 года), стоит ожидать больших значений влажности газобетона в его внутренних слоях относительно равновесной поверхности [15, 16]. Кроме того, пары, испаряющиеся из наружных слоев газобетона в объем технического этажа за отсутствием вентиляции и пароизоляции стен, будут также стремиться выйти сквозь ограждающие конструкции [17, 18]. Повсеместные высолы и следы намокания (рисунок 5) наружных поверхностей стен технического этажа и стен вытяжных шахт подтверждают переувлажнение лицевого слоя [19, 20].

- 1) В помещениях технического этажа должен быть обеспечен воздухообмен посредством устройства естественной или искусственной вентиляции, что позволит осуществлять отвод влаги из помещения и сохранять уровень влажности в пределах нормы [35, 36]. Нарушение данных требований приводит к более интенсивному выходу влаги через наружные стены и стены вытяжных шахты, что является причиной увлажнения конструкции. В обследуемом жилом комплексе устройство окон технического этажа не обеспечивало естественную вентиляцию, что привело к нарушению нормальной циркуляции воздуха и переувлажнению лицевого слоя стен.

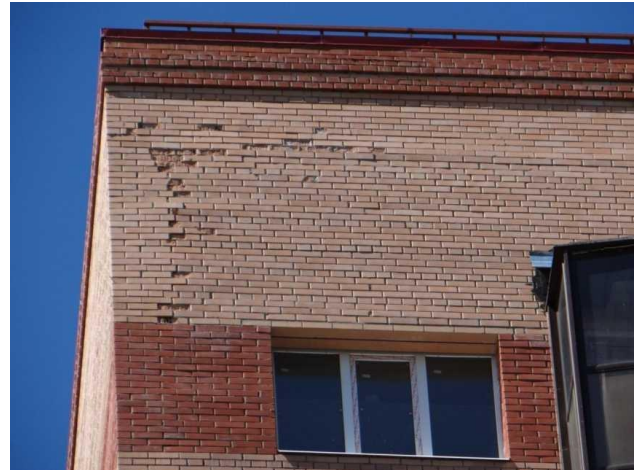
Рисунок 6. Деструкция кладки стен технического этажа

Помимо выше перечисленных факторов деструкции способствуют атмосферные осадки, которые увлажняют поверхность ограждающих стен технического этажа. Влага из внешней среды, оказывающая воздействие на лицевой слой посредством капиллярных процессов будет проникать лишь в наружный слой стены, т.к. парциальное давление, действующее из помещения наружу не даст проникнуть влаге во внутренние слои наружной стены [21]. Учитывая конструктивные особенности пустотелого кирпича (конструкция, состоящая из тонких перегородок), его высокую пористость и водопоглощение, а также низкую морозостойкость, можно заключить, что одних капиллярных процессов может оказаться достаточно, чтобы существенно увлажнить наружную перегородку (лещадку) лицевого кирпича, с последующим ее отслоением от межпустотных перегородок при отрицательных температурах [22].

Кроме того, в конструкции наружных стен использовался керамический лицевой пустотелый кирпич с заявленными марками морозостойкости F75 и F50. Однако, исследования показали, что в действительности марка составляет менее F25. Кирпич с таким показателем морозостойкости не может в должной степени сопротивляться попеременному замораживанию-оттаиванию в насыщенном влагой состоянии (вода при замерзании увеличивается в объеме, давит на стенки пор и, разрушая их, вызывает деструкцию и уменьшение прочности кирпича). Деструкцию кирпича (Рисунок 6) усиливает наличие в нем пустот, т.к. при неблагоприятных условиях происходит заполнение их влагой (при выпадении конденсата, через трещины), и как следствие расширение воды в пустотах при замерзании, что приводит к дополнительному разрушению кирпича [23, 24].

Нарушение связи наружной и межпустотных перегородок может проявить себя и в осенне - весенние периоды при резких перепадах температуры. Так, при резком повышении температуры, основное температурное воздействие берет на себя наружная перегородка кирпича, что приводит к существенным деформациям расширения в своей плоскости, препятствие которым создают межпустотные перегородки [25, 26, 27]. При этом межпустотные перегородки, не успев соответственно прогреться, испытывают меньшие деформации. Разница деформаций, на фоне незначительной площади поверхности раздела перегородок, приводит к их сдвигу относительно друг друга [28, 29]. Резкое понижение температуры приводит к аналогичным процессам с деформациями противоположного знака. Описанный процесс проявляет себя наиболее существенно: в весенний период - для стен, подверженных прямому воздействию солнечных лучей; в осенний - для стен, находящихся в теневых областях. Подтверждением этому является деструкция кладки стен вытяжных шахт (Рисунок 7, 8), которая носит наиболее выраженный характер на солнечных сторонах: южной, юго-восточной, юго-западной и наименее выраженный с северной и западной стороны. Источником данного разрушения является более частый переход через температурный ноль наружных стен вытяжных шахт на наиболее освещаемых солнцем сторонах [30, 31]. Так, солнечные лучи больше повышают температуру южной, юго-восточной, юго-западной стен шахты, которые впоследствии охлаждаются, и уже образовавшаяся в пустотах кирпича вода при отрицательных температурах кристаллизуется и как следствие расширяется, вызывая тем самым деструкцию кладки стен. Стоит отметить, что описанные явления также характерны для наружных стен всего комплекса зданий [32 - 34].

- 3) Следует использовать кирпич с меньшей пустотностью и большей маркой по морозостойкости:

Применение кирпича с меньшей пустотностью позволит избежать ряда проблем, связанных с отслоением наружной перегородки кирпича (лещадки) от межпустотных перегородок, а также разрушений, причиной которых является заполнение влагой пустот [37].
